# 检 验 报 告

试品型号及名称: R5ET105/360

线路柱式瓷绝缘子

检 验 类 别: 定型试验

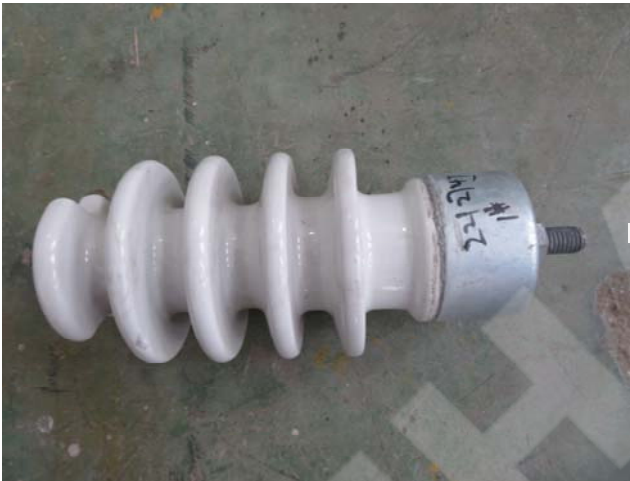
样品外观照片1

17只样品外形规整，釉面光滑，釉色均匀，颜色为白色，附件胶装端正，商标清晰，瓷件表面无超过标准规定的缺陷，金属附件覆锌层连续、无毛刺、锌渣等缺陷。符合检验依据规定。

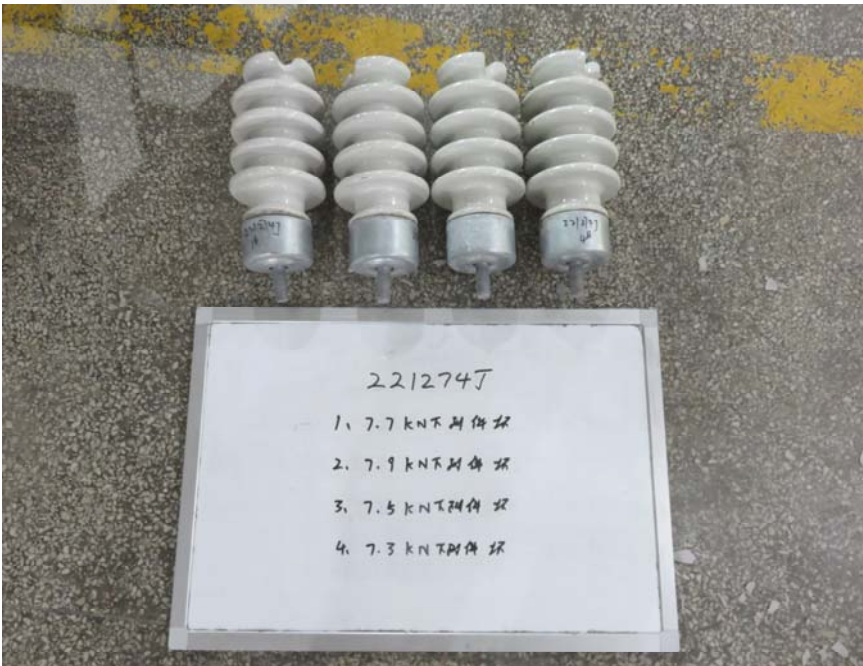
样品破坏状况照片

| 样品编号 | 破坏负荷值<br>kN | 破坏状况 | 结果判定 |
|---|---|---|---|
| 1 | 7.7 | 下附件坏 | <div><math>\overline{X}_1=7.600\text{kN}</math></div> <div><math>\sigma_1=0.258\text{kN}</math></div> <div><math>C_1=1.0</math></div> <div><math>SFL=5\text{kN}</math></div> <div><math>SFL+C_1\sigma_1=5.258\text{kN}</math></div> <div><math>\overline{X}_1&gt;SFL+C_1\sigma_1</math></div> |

符合检验依据规定，合格。

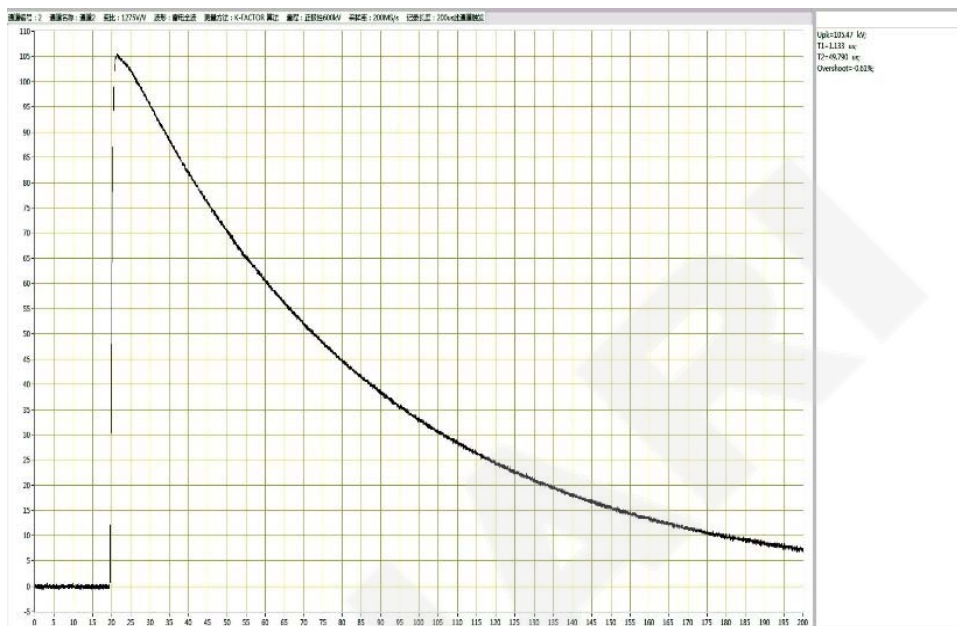
13<sup>#</sup>-1（正）

| 13 | 正极性15次 | 105 ~ 107 | 105.0 ~ 107.0 | 均未闪络 |

雷电冲击干耐受电压试验（型式）典型示波图

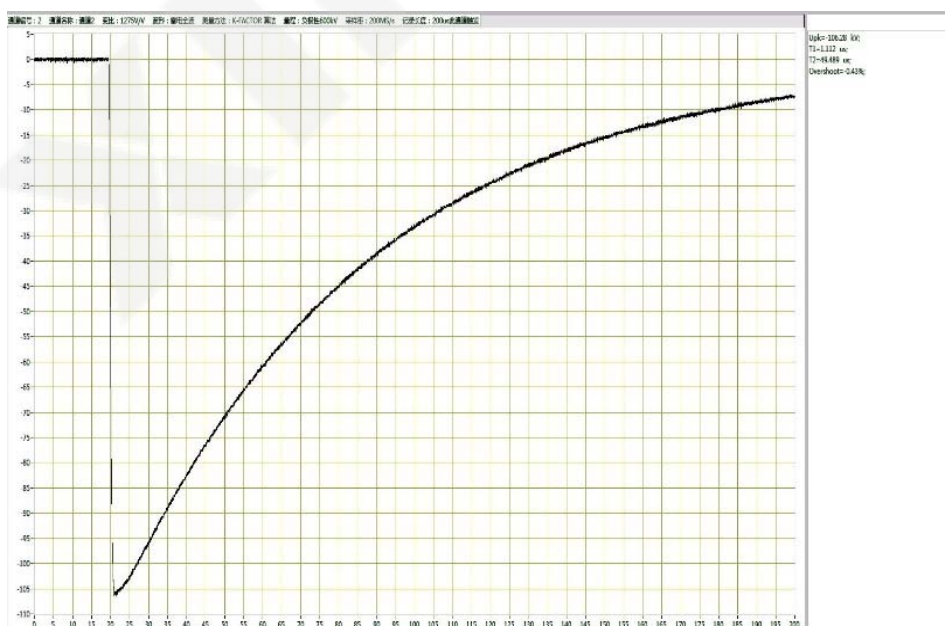
13<sup>#</sup>-1（负）

| | 负极性15次 | 105 ~ 108 | 105.0 ~ 108.0 | 均未闪络 |

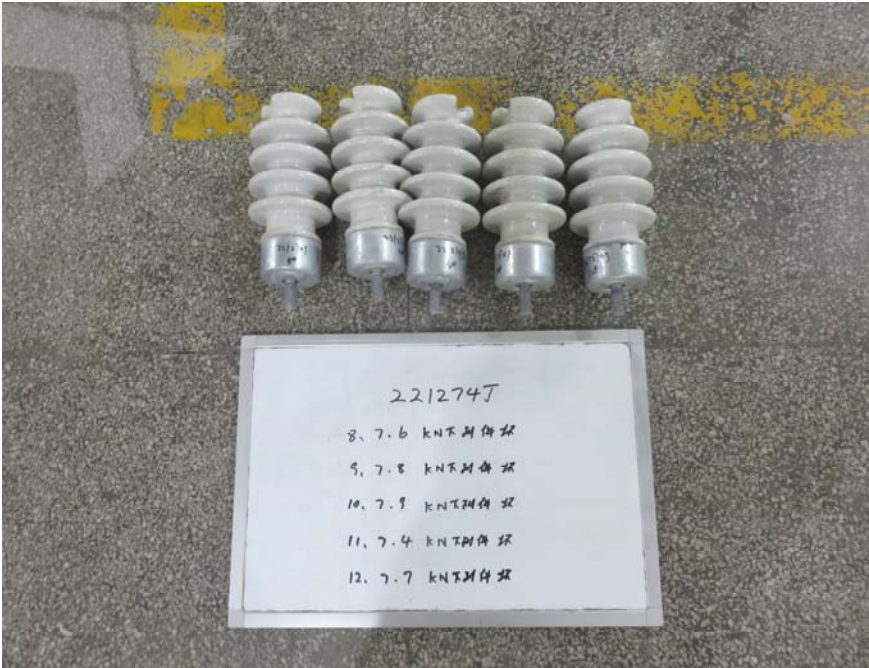
| 8 | 7.6 | 下附件坏 | <div><math>\overline{X}_T=7.680\text{kN}</math></div> <div><math>\sigma_T=0.192\text{kN}</math></div> <div><math>C_0=1.2</math></div> <div><math>SFL=5\text{kN}</math></div> <div><math>SFL+C_0\sigma_T=5.230\text{kN}</math></div> <div><math>\overline{X}_T&gt;SFL+C_0\sigma_T</math></div> |
| 9 | 7.8 | 下附件坏 | |
| 10 | 7.9 | 下附件坏 | |
| 11 | 7.4 | 下附件坏 | |
| 12 | 7.7 | 下附件坏 | |
