检验报告

试品型号及名称: R12.5ET150/534

线路柱式瓷绝缘子

检 验 类 别: 定型试验

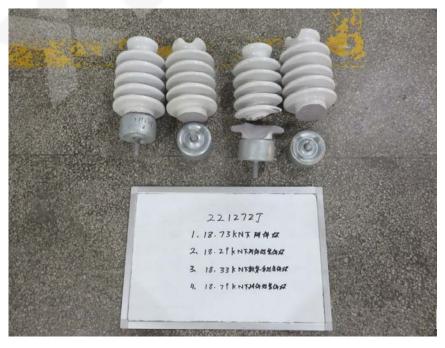
样品破坏状况照片

样品编号	破坏负荷值 kN	破坏状况	结果判定
1	18.73	下附件坏	
2	18. 29	下附件处瓷件坏	
3	18. 33	下数第一伞处瓷件坏	$\overline{X}_1 = 18.535 \text{kN}$
4	18.79	下附件处瓷件坏	σ ₁ =0.261kN
/	/	/	C ₁ =1.0
/	/	/	SFL=12.5kN
/	/	/	SFL+ $C_1 \sigma_1$ =12.761kN
/	/	/	$\overline{X}_1 > SFL + C_1 \sigma_1$
/	/	1	
/	/	/

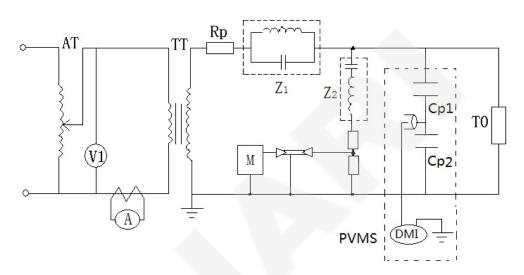
无线电干扰试验线路图 (Diagram of radio interference voltage test circuit)

AT: 调压器 (Regulators);

R_p: 保护电阻 (Protection resistance);

TT: 工频试验变压器 (Testing transformer);

TO: 试品 (Test object);

V1: 电压表 (Voltmeter);

A: 电流表 (Ammeter);

C_{p1}/C_{p2}: 分压器高压臂/低压臂电容(H. V/ L. V arm capacitance);

DMI: 数字测量仪 (Digital measuring instrument);

Z₁: 阻塞阻抗 (Blocking impedance);

Z₂: 耦合阻抗 (Coupling impedance);

M: 干扰场强仪 (RIV measuring device);

PVMS: 工频电压测量系统 (Power frequency voltage measuring system)。

U/W (kV/ kVA)	f _{TT} (Hz)	C _{p1} (pF)	C _{p2} (μF)
150/150	50	278.8	0. 2785

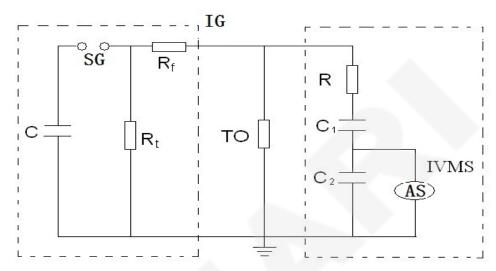
冲击试验回路图 (Diagram of impulse voltage circuit)

IG: 冲击发生器 (Impulse generator)

C: 冲击发生器主电容 (Capacitor of impulse generator)

SG: 点火球隙 (Sphere gap)

R_f: 波头电阻 (Front resistance)

R_t: 波尾电阻 (Tail resistance)

TO: 试品 (Test object)

C₁/C₂: 分压器高压臂/低压臂电容 (H. V/L. V arm capacitance)

R: 阻尼电阻 (Damping resistance)

AS: 采集装置 (Acquisition device)

IVMS: 冲击电压测量系统 (Impulse voltage measuring system)

波 形 (Waveshape)	U/W (kV/kJ)	С (µF)	R_{f} (Ω)	R_t (Ω)	C ₁ (pF)	C ₂ (μF)
雷电波 (Lightning impulse)	1200/22.5	0. 375	可调	可调	800	0. 627

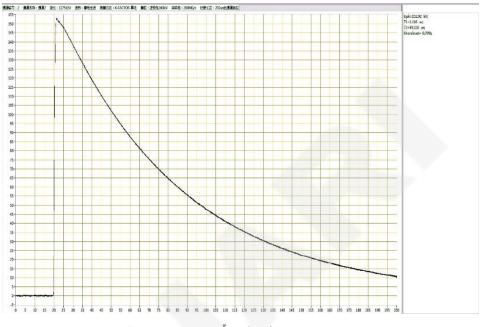
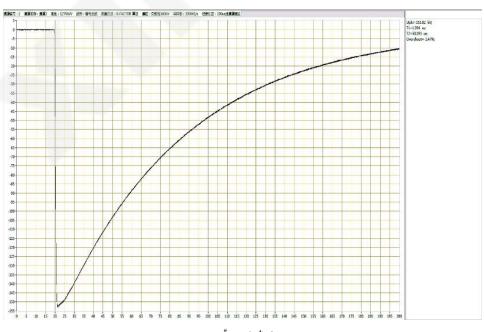
雷电冲击干耐受电压试验 (型式)典型示波图

样品编号	施加电压次数	实际施加电压值 kV	校正后电压值 kV	耐受结果
1 2	正极性15次	150 ~ 153	157. 4 ~ 160. 5	均未闪络
13	负极性15次	150 ~ 153	157. 4 ~ 160. 5	均未闪络
14	正极性15次	150 ~ 153	157. 4 ~ 160. 5	均未闪络
14	负极性15次	150 ~ 153	157. 4 ~ 160. 5	均未闪络
1.5	正极性15次	150 ~ 153	157. 4 ~ 160. 5	均未闪络
15	负极性15次	150 ~ 152	157. 4 ~ 159. 5	均未闪络
规定值	15	/	≥150	闪络次数≤2

13#-1(负)

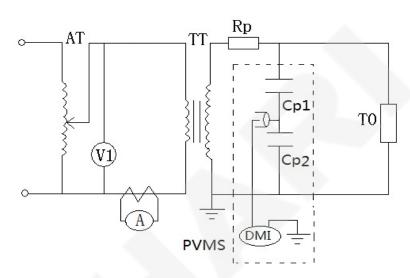
工频试验回路图 (Diagram of power frequency voltage circuit)

AT: 调压器 (Regulators)

R_p: 保护电阻 (Protection resistance)

TT: 工频试验变压器 (Testing transformer)

TO: 试品 (Test object)

V1: 电压表 (Voltmeter)

A: 电流表 (Ammeter)

C_{p1}/C_{p2} : 分压器高压臂/低压臂电容 (H. V/L. V arm capacitance)

DMI: 数字测量仪 (Digital measuring instrument)

PVMS: 工频电压测量系统 (Power frequency voltage measuring system)

U/W (kV/kVA)	f _{TT} (Hz)	C _{p1} (pF)	C _{p2} (μF)
300/1200	50	411. 4	0. 411

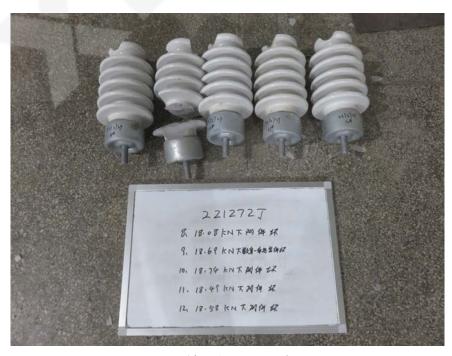
样品破坏状况照片

样品编号	破坏负荷值 kN	破坏状况	结果判定
8	18.08	下附件坏	
9	18. 69	下数第一伞处瓷件坏	
10	18.74	下附件坏	\overline{X}_{T} =18.516kN
11	18.49	下附件坏	σ _T =0. 262kN
12	18.58	下附件坏	C ₀ =1. 2
/	/	/	SFL=12.5kN
/	/	/	SFL+C ₀ σ _T =12.814kN
/	/	/	$\overline{X}_{T} > SFL + C_{0} \sigma_{T}$
/	/	/	
/	/	/

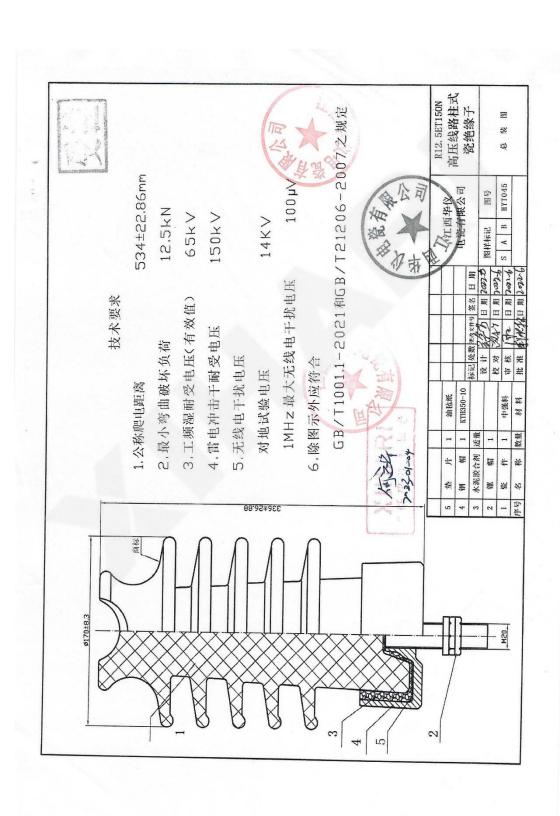
一、确认的试品图纸

R12.5ET150N (日期: 2022.06)
